改善箇所説明図

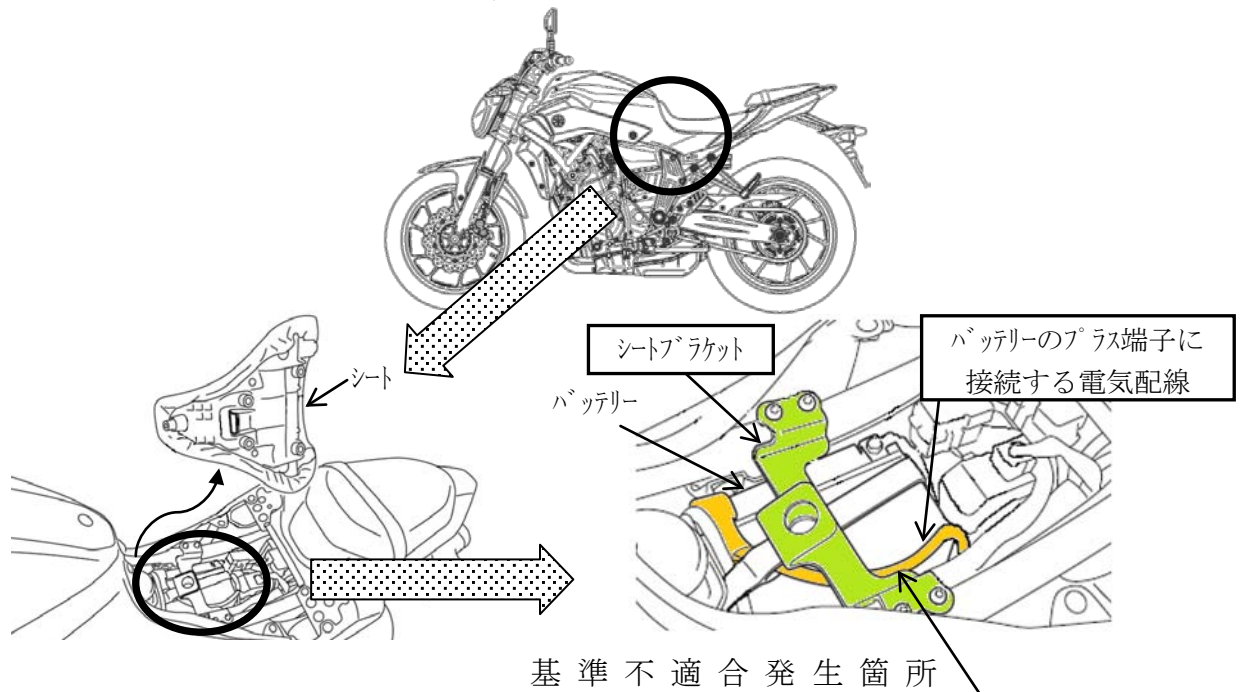
バッテリーのプラス端子に接続する電気配線の長さ及びシートブラケットの形状が不適切なため、電気配線がシートブラケットの上に乗り上げ、シートとシートブラケットの間に挟まることがある。そのため、そのままの状態で使用を続けると、当該電気配線の被覆が損傷し短絡して、最悪の場合、火災に至るおそれがある。

全車両、バッテリーのプラス端子に接続する電気配線及びシートブラケットを対策品に交換するとともに、電気配線にクランプを追加する。また、取扱説明書を修正したものに交換する。

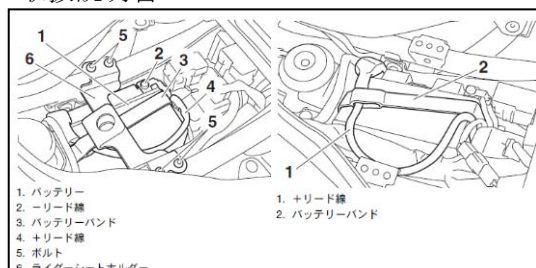
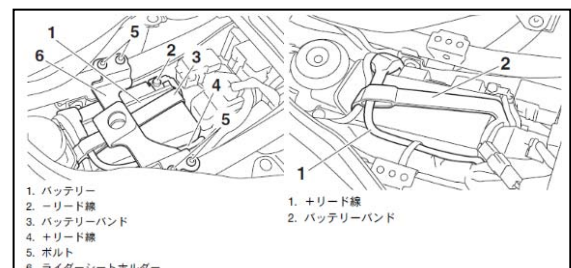
取扱説明書

※また、記載ミスがありました、タンク容量、重量、最小回転半径についても修正しました。
